## 源義賢墓の修復について受託研究報告第45号

# 源義賢墓の修復について

受託研究報告 第45号

青 木 繁 夫

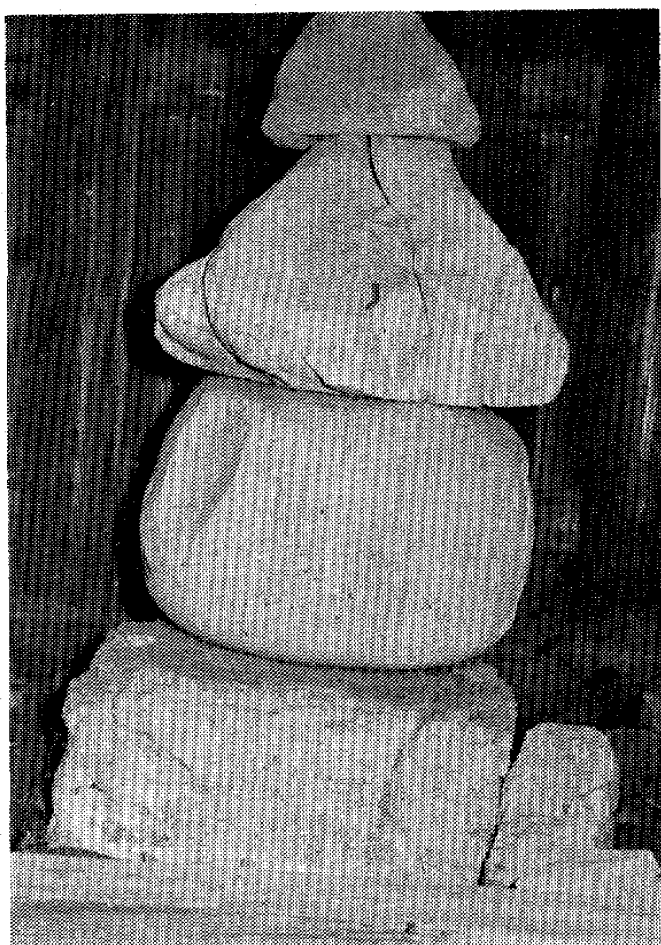
113 cm程の高さを有する石造五輪塔(図-1)で、現在は、地・水・火・風輪が残存するのみである。これらのうち地・風輪は、凝灰岩質石材を使用している。水・火輪は、水成岩質のもので造られている。

図-1 修復前

石材は、凝灰岩質のものを使用しており、表面に粉化現象がみられ、また小さな亀裂が発生し、処々には層状剝離も起っていた。

石材表面が火中によるものと思われる赤味を帯びている。粉化現象は、あまり見られないが、層状剝離と大小の亀裂が多くある。

表面の粉化現象や層状剝離は、あまり認められないが、大きく 6 片に割れていて、欠損部分も多い。

粉化現象が著しく、細かな亀裂が多いが、形状は比較的良く保存されている。

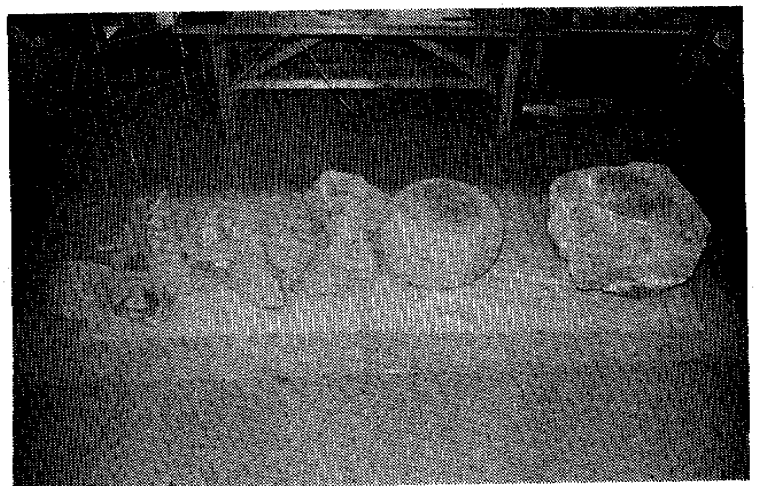
図-2 修復前の解体状況

- 1) 修復前の調査完了後、刷毛で石材面を清掃しながら電気掃除機などを利用してクリーニングを行った(図-2)。
- 2) 各石塊を個々にフランネルとポリエチレンシートで完全に包みこむ(図-3)。
- 3) 包み終った石塊に点滴用の針を差し込み、そこから変性エチルシリケート(バインダーSS101)をトルエンで2倍に希釈したものをできるだけ時間をかけて注入含浸する。フランネルを交換し重量増加を秤りまた包み直して、点滴を行うという処置を3回程繰り返して、石材の

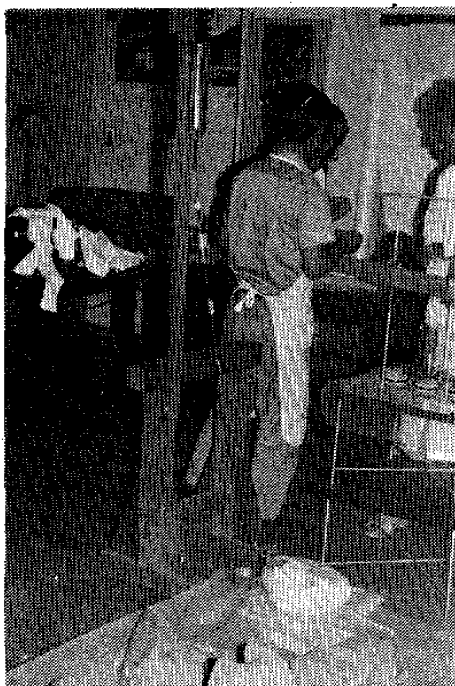
図—3 点滴による変性エチルシリケートの含浸

色調が変化しない範囲で、できるだけ多く含浸させた。その結果処置前重量より平均 2.4 % の重量増加がみられた (図—3)。

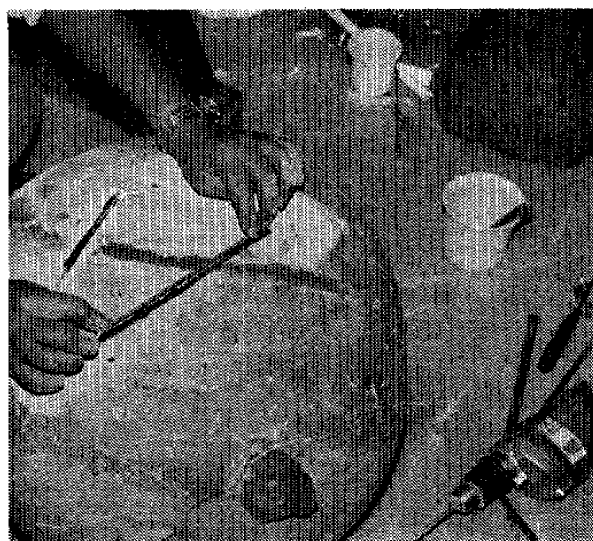
図—4 ステンレス鋳の挿入

- 4) 石塊強化完了後、細かい亀裂には変性エチルシリケート (バインダー S S101) を、大きな亀裂には、アクリル樹脂のプリポリマー (リカレジ S T001) を点滴や注射器で注入して充填接着し、さらに大きな亀裂には、直径 5 mm のステンレス鋳を入れてエポキシ樹脂 (ボスチック 3003<sub>J2</sub>) で固定した (図—4)。
- 5) 比較的小さな破片の接着は、そのままエポキシ樹脂 (ボスチック 3003<sub>J2</sub>) で行い、重量の大きい破片については、念のため直径 8 mm のステンレスの丸柄を挿入して接着し、割れ目に沿う空隙を充填した。破片の接着に際しては、軒反りの曲線や、各面のカーブなど、この五輪塔がもつ本来の曲線を損わぬよう、十分に配慮した (図—5, 6)。
- 6) 隙間や欠失した部分は、エポキシ樹脂エマルジョン (プリゾール L 601) 4 部、同種石粉 5 部、ガラスマイクロバルーン 1 部の割合で混和した樹脂擬岩をもって補足した。その際接着面にはあらかじめエポキシ樹脂 (ボスチック 3003<sub>J2</sub>) を塗布しておいた (図—7)。
- 7) 樹脂擬岩が硬化後、擬岩表面の仕上げを行い、その表面はひかえ目に古色付けを行った (図—8)。

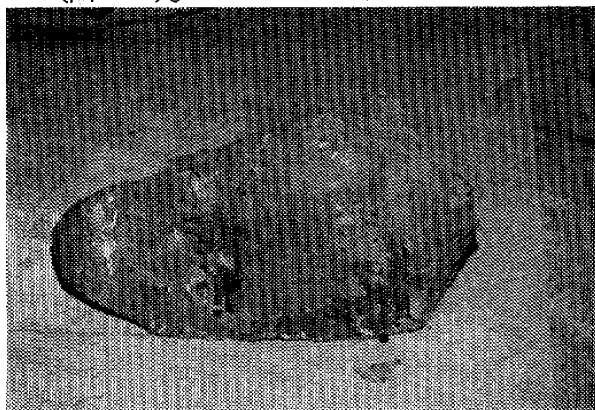
図—5 ステンレス丸柄の挿入状態

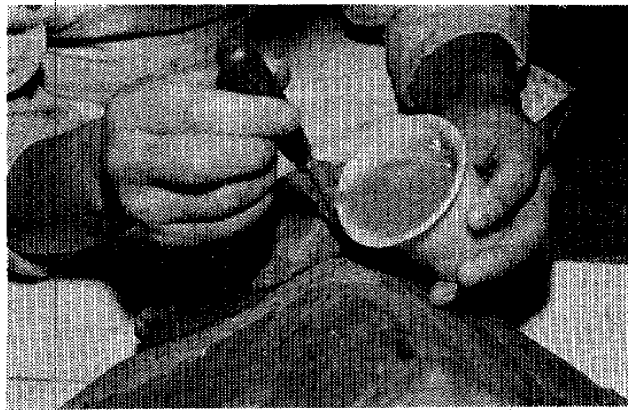
図—6 割れた石材のエポキシ樹脂による接着

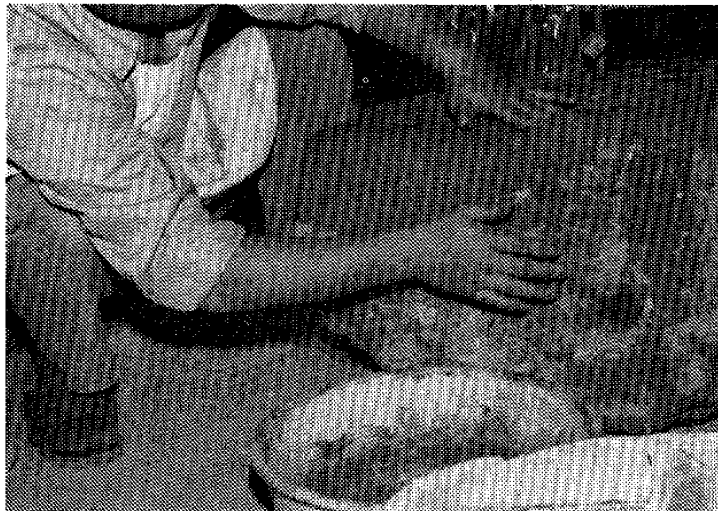
図-7 欠失部分の樹脂擬岩による補修

樹脂擬岩にエポキシ樹脂エマルジョンを使用した理由は、通常は無溶剤系のエポキシ樹脂を用いた樹脂擬岩では、雨に濡れたりした場合、自然の石は水を吸収するのに対し、この樹脂は水を吸わないので、外からみると補修箇所がはっきりと染め分けたように目立ち見苦しいことがあるが、エポキシ樹脂エマルジョン（有効樹脂分60%）を用いた樹脂擬岩は、硬化の際水が蒸発して、間隙率の高い組織構造となるので、硬化後、自然の石と比べて質感の差がきわめて少なくまた、雨に濡れた場合も、前述の方法より目立たないという利点があるからである。樹脂擬岩の混合割合は

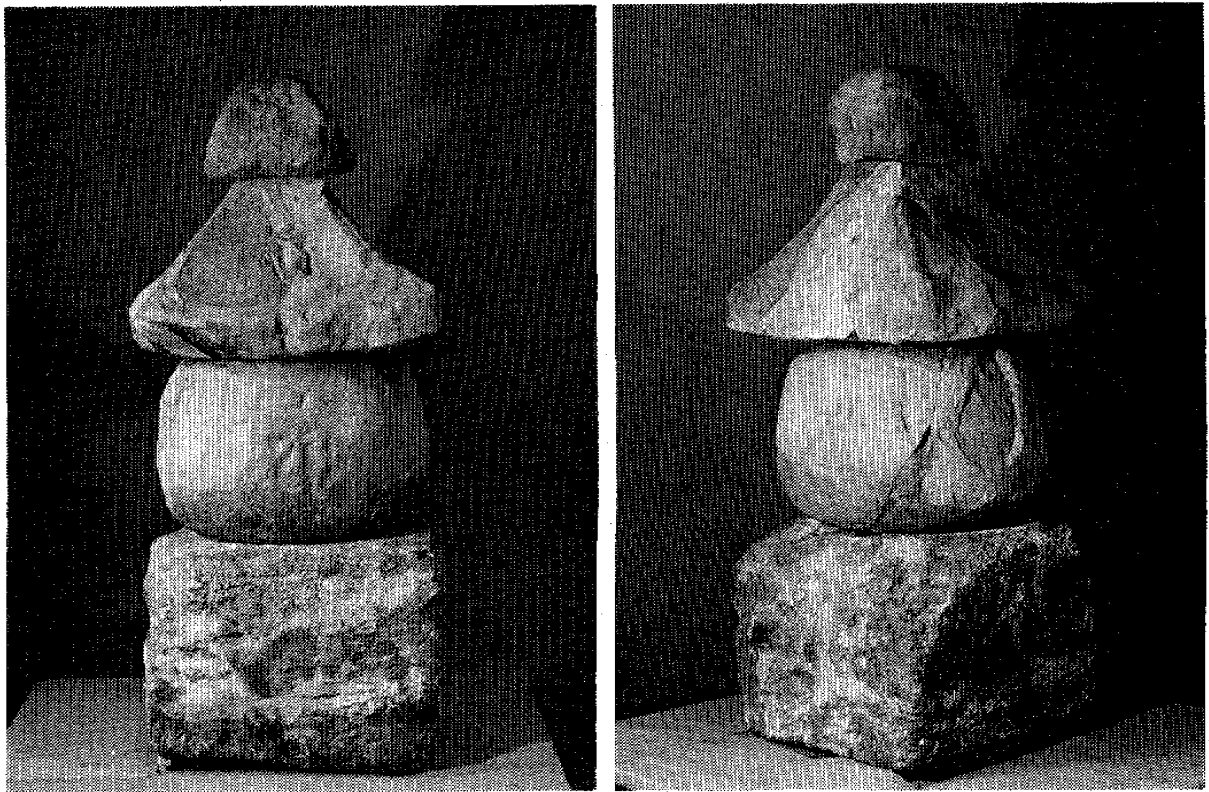
図-8 修復後

以上の通りこの修復においては、各石材の現状に応じて、含浸強化用樹脂や充填用樹脂を十分に選択して、それぞれの樹脂の持つ特性を活かすことに重点をおいた。また火輪部のように大破したものは、石材の摩滅も甚しく復原が困難であったが、本来持っている軒反りや寄棟の曲線だけは、できるだけ再現するように努めた。種子の欠けた部分については、さらにつっこんだ復元的修理も可能ではあったが、推定部分が多くなるのであえてこれを行わなかったし、補修部分の色調なども、原石の持つ質感に干渉しない程度の古色仕上げにとどめた。
